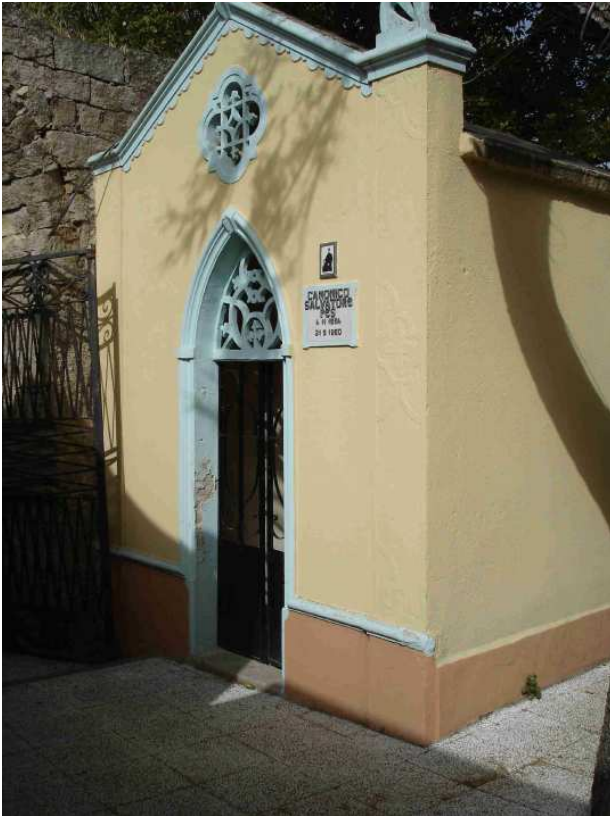
CAPPELLA PRIVATA N° 1

Edicola funeraria con loculi laterali sovrapposti

- 1. TIPOLOGIA DI SEPOLTURA:** Edicola funeraria con loculi laterali a 4 livelli.
- 2. DATAZIONE DEL MANUFATTO:** anni cinquanta.
- 3. INTERVENTI DI MODIFICA:**

- 4. ELEMENTI RILEVANTI:** prospetto regolare composto da un unico corpo con tetto a capanna, apertura con arco a sesto acuto con sovrastante rosone e modanature; finitura a intonaco e tinteggiatura.

- 5. STATO DI CONSERVAZIONE:** Pessimo. Gli strati di tinteggiatura hanno coperto le decorazioni a rilievo che comunque s'intravedono.
- 6. INTERVENTI AMMISSIBILI:** Restauro conservativo. Asportazione delle tinteggiature e trattamento della superficie lapidea secondo seguendo un restauro di tipo filologico. E' vietata la costruzione di fioriere, pluviali, scossaline o parti accessorie che possano inficiarne il carattere di monumentalità.

- 7. VINCOLI:** Il progetto del restauro, dovrà contenere oltre gli elaborati grafici, con l'individuazione del manufatto, fotografie e una relazione con dettagliate informazioni sugli interventi da eseguire, in particolare per quanto riguarda il trattamento del materiale lapideo. Per il rilascio dell'autorizzazione, è previsto il nulla osta della Soprintendenza per i Beni Architettonici ed il Paesaggio e per il patrimonio Storico Artistico e demotnoantropologico.

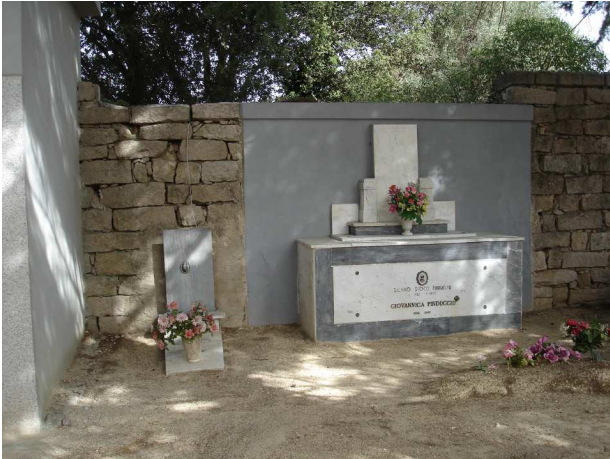
TUMULAZIONE PRIVATA N° 1

1. **TIPOLOGIA DI SEPOLTURA:** Edicola funeraria con loculo ad apertura laterale a 1 livello.
2. **DATAZIONE DEL MANUFATTO:** anni sessanta.
3. **INTERVENTI DI MODIFICA:**
4. **ELEMENTI RILEVANTI:** finitura in materiale lapideo , uso della bicromia.
5. **STATO DI CONSERVAZIONE:** Buono.
6. **INTERVENTI AMMISSIBILI:** Restauro conservativo. Pulitura del materiale lapideo ed eventuali trattamenti consolidanti, idrorepellenti, antimacchia e antimuffa . E' vietata la costruzione di fioriere, o parti accessorie che possano inficiarne il carattere di monumentalità.
7. **VINCOLI:**

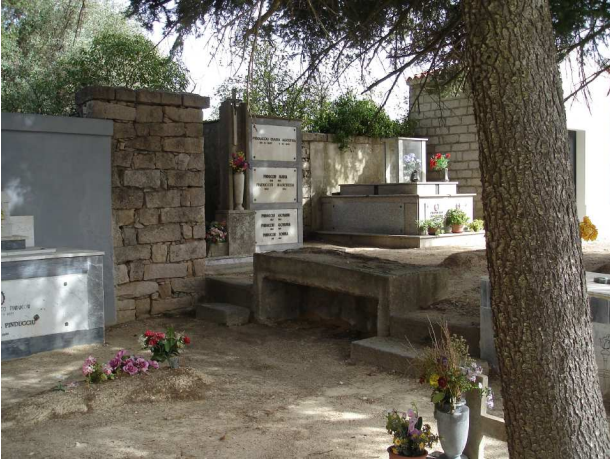
TUMULAZIONE PRIVATA N° 2

1. **TIPOLOGIA DI SEPOLTURA:** Edicola funeraria con loculo ad apertura laterale a 1 livello.
2. **DATAZIONE DEL MANUFATTO:**
3. **INTERVENTI DI MODIFICA:**
4. **ELEMENTI RILEVANTI:**
5. **STATO DI CONSERVAZIONE:** Pessimo.
6. **INTERVENTI AMMISSIBILI:** Demolizione e ricostruzione di un'edicola funeraria con loculi ad apertura laterale a due livelli.
7. **VINCOLI:**

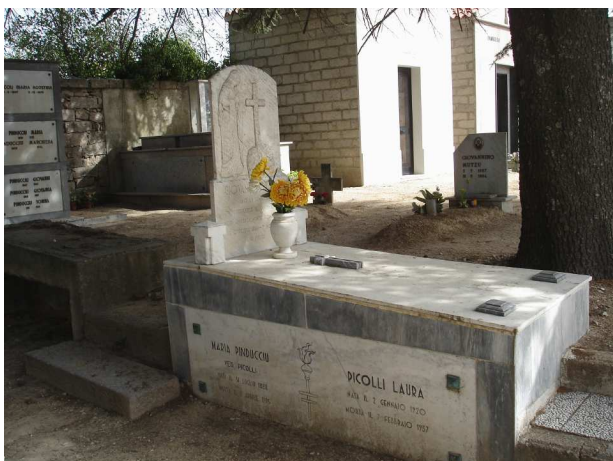
TUMULAZIONE PRIVATA N° 3

1. **TIPOLOGIA DI SEPOLTURA:** Edicola funeraria con loculo ad apertura laterale a 1 livello.
2. **DATAZIONE DEL MANUFATTO:** anni trenta.
3. **INTERVENTI DI MODIFICA:**

4. **ELEMENTI RILEVANTI:** finitura in materiale lapideo , uso della bicromia.
5. **STATO DI CONSERVAZIONE:** Buono.
6. **INTERVENTI AMMISSIBILI:** Restauro conservativo. Pulitura del materiale lapideo ed eventuali trattamenti consolidanti, idrorepellenti, antimacchia e antimuffa . E' vietata la costruzione di fioriere, o parti accessorie che possano inficiarne il carattere di monumentalità.

7. **VINCOLI:** Il progetto del restauro, dovrà contenere oltre gli elaborati grafici, con l'individuazione del manufatto, fotografie e una relazione con dettagliate informazioni sugli interventi da eseguire, in particolare per quanto riguarda il trattamento del materiale lapideo. Per il rilascio dell'autorizzazione, è previsto il nulla osta della Soprintendenza per i Beni Architettonici ed il Paesaggio e per il patrimonio Storico Artistico e demoetnoantropologico.

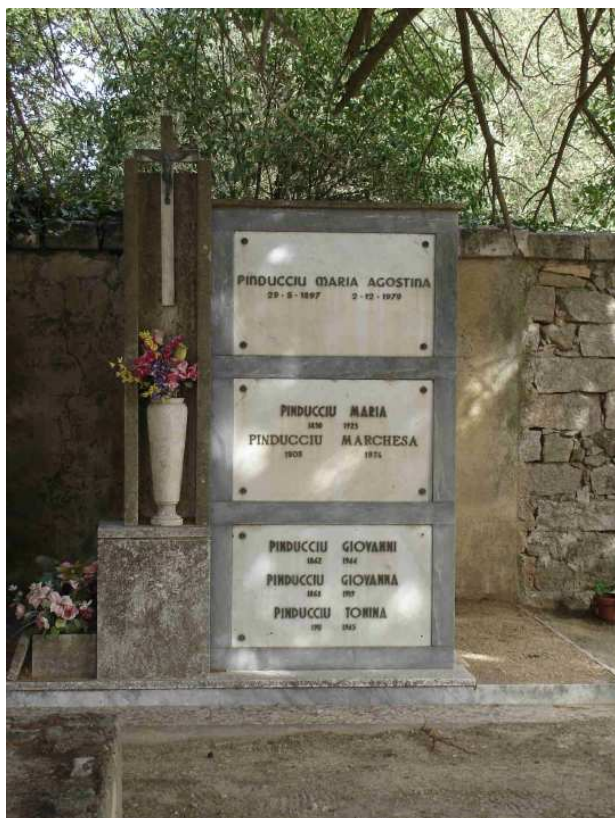
TUMULAZIONE PRIVATA N° 4

1. **TIPOLOGIA DI SEPOLTURA:** Edicola funeraria con loculo ad apertura frontale a tre livelli.
2. **DATAZIONE DEL MANUFATTO:** anni settanta.
3. **INTERVENTI DI MODIFICA:**
4. **ELEMENTI RILEVANTI:** finitura in materiale lapideo , uso della bicromia.
5. **STATO DI CONSERVAZIONE:** Buono.
6. **INTERVENTI AMMISSIBILI:** Restauro conservativo. Pulitura del materiale lapideo ed eventuali trattamenti consolidanti, idrorepellenti, antimacchia e antimuffa . E' vietata la costruzione di fioriere, o parti accessorie che possano inficiarne il carattere di monumentalità.
7. **VINCOLI:**

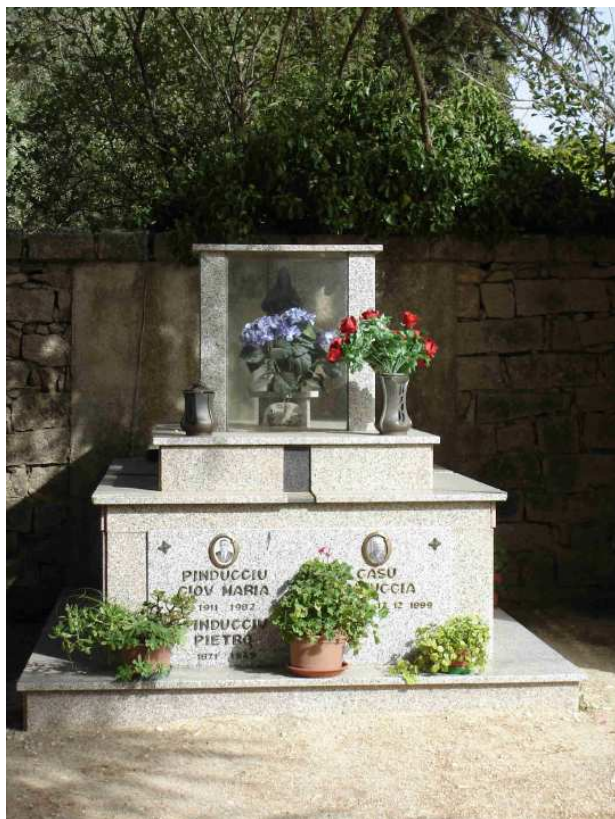
TUMULAZIONE PRIVATA N° 5

1. **TIPOLOGIA DI SEPOLTURA:** Edicola funeraria con loculo binato ad apertura frontale a un livello.
2. **DATAZIONE DEL MANUFATTO:** anni novanta.
3. **INTERVENTI DI MODIFICA:**
4. **ELEMENTI RILEVANTI:** finitura in materiale lapideo .
5. **STATO DI CONSERVAZIONE:** Ottimo.
6. **INTERVENTI AMMISSIBILI:** Restauro conservativo. Pulitura del materiale lapideo ed eventuali trattamenti consolidanti, idrorepellenti, antimacchia e antimuffa . E' vietata la costruzione di fioriere, o parti accessorie che possano inficiarne il carattere di monumentalità.
7. **VINCOLI:**

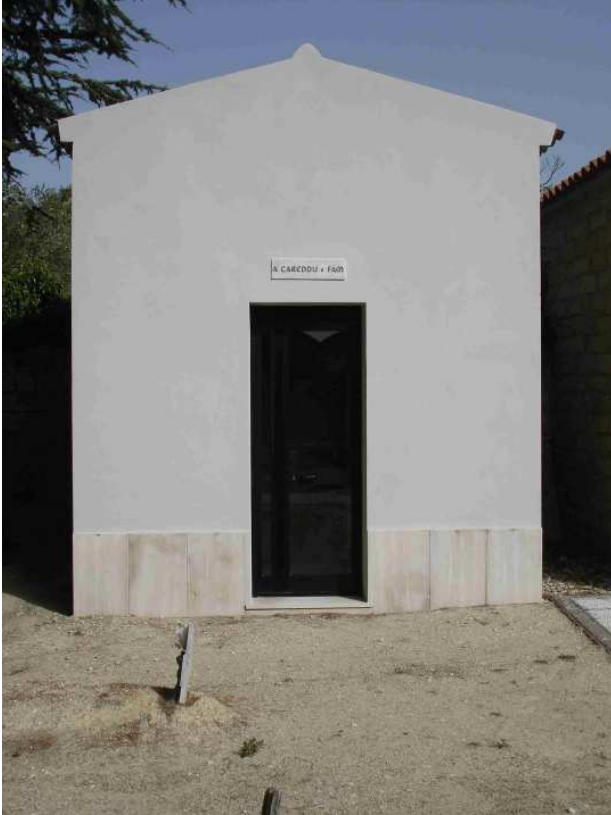
CAPPELLA PRIVATA N° 3

Edicola funeraria con loculi laterali sovrapposti

1. **TIPOLOGIA DI SEPOLTURA:**
Edicola funeraria con loculi laterali a 4 livelli.
2. **DATAZIONE DEL MANUFATTO:** anni

sessanta.

3. **INTERVENTI DI MODIFICA:**
4. **ELEMENTI RILEVANTI:** prospetto regolare composto da un unico corpo con tetto a capanna, basamento in marmo, finitura con intonaco e tinteggiatura
5. **STATO DI CONSERVAZIONE:** Buono.
6. **INTERVENTI AMMISSIBILI:** Restauro conservativo. E' auspicabile la sostituzione della porta d'ingresso con una in ferro battuto, lavorato, zincato, con cromia adeguata all'edicola, e il rifacimento della tinteggiatura con colori da concordare con l'ufficio tecnico. E' vietata la costruzione di fioriere, pluviali, scossaline o parti accessorie che possano inficiarne il carattere di monumentalità.
7. **VINCOLI:**

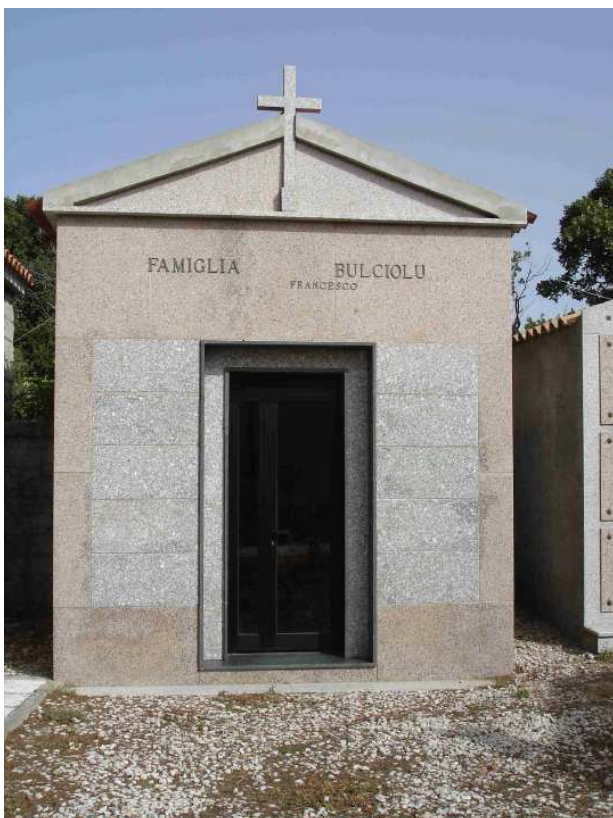
CAPPELLA PRIVATA N° 4

Edicola funeraria con loculi laterali sovrapposti

Edicola funeraria con loculi laterali a 4 livelli.

2. **DATAZIONE DEL MANUFATTO:** anni sessanta.

4. **ELEMENTI RILEVANTI:** prospetto regolare composto da un unico corpo con tetto a capanna, timpano e apertura arretrata, completamente rivestita con materiale lapideo.

5. **STATO DI CONSERVAZIONE:** Buono.

6. **INTERVENTI AMMISSIBILI:** Restauro conservativo. E' auspicabile la sostituzione della porta d'ingresso con una in ferro battuto, lavorato, zincato, con cromia adeguata all'edicola. E' vietata la costruzione di fioriere, pluviali, scossaline o parti accessorie che possano inficiarne il carattere di monumentalità.

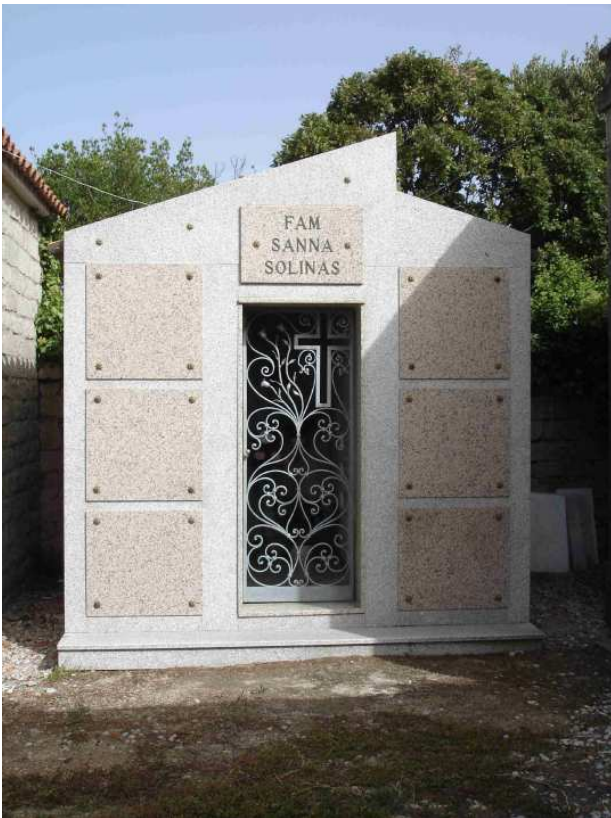
CAPPELLA PRIVATA N° 5

Edicola funeraria con loculi laterali sovrapposti

- Edicola funeraria con loculi laterali 3 livelli.
- 2. DATAZIONE DEL MANUFATTO:** fine anni novanta.
- 3. INTERVENTI DI MODIFICA:**
- 4. ELEMENTI RILEVANTI:** prospetto regolare composto da un unico corpo con tetto a una falda, completamente rivestito con materiale lapideo. Uso della bicromia.
- 5. STATO DI CONSERVAZIONE:** Ottimo.
- 6. INTERVENTI AMMISSIBILI:** Restauro conservativo. E' vietata la costruzione di fioriere, pluviali, scossaline o parti accessorie che possano inficiarne il carattere di monumentalità.
- 7. VINCOLI:**

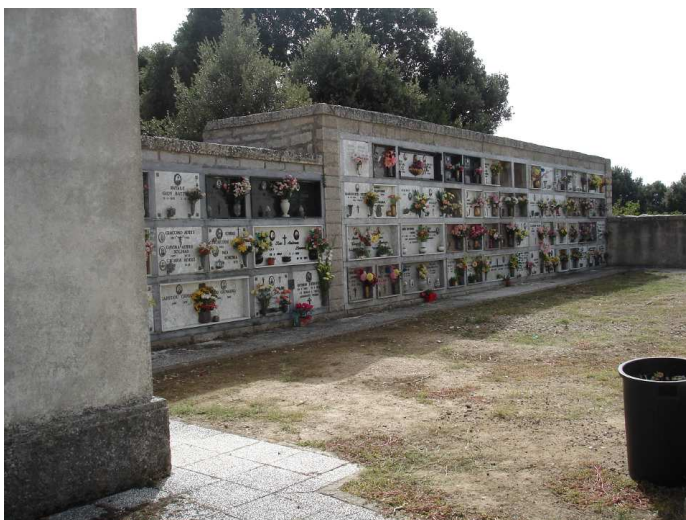
TUMULAZIONE COMUNALE N°6

1. **TIPOLOGIA DI SEPOLTURA:** Galleria di loculi frontali a tre e quattro livelli.
2. **DATAZIONE DEL MANUFATTO:** prima metà degli anni sessanta.
3. **INTERVENTI DI MODIFICA:** .
4. **ELEMENTI RILEVANTI:** prospetto compatto da un punto di vista dimensionale e variegato da un punto di vista cromatico.
5. **STATO DI CONSERVAZIONE:** Buono.
6. **INTERVENTI AMMISSIBILI:** Manutenzione ordinaria e straordinaria. E' vietata la costruzione di fioriere, pluviali, gronde, scossaline o parti accessorie che possano inficiarne il carattere di monumentalità.
7. **VINCOLI:**

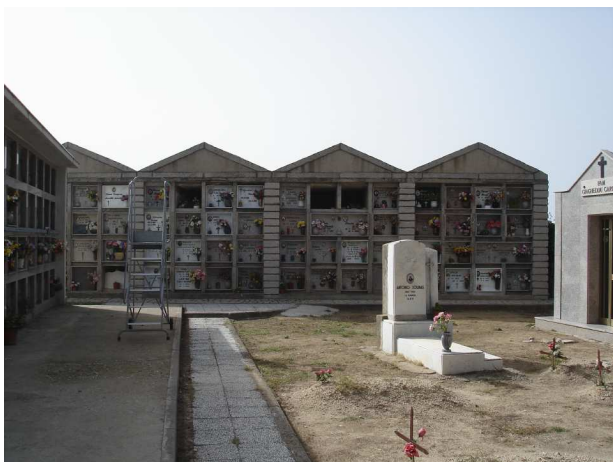
TUMULAZIONE COMUNALE N°7

1. **TIPOLOGIA DI SEPOLTURA:** Galleria di loculi frontali a quattro livelli.
2. **DATAZIONE DEL MANUFATTO:** seconda metà degli anni sessanta.
3. **INTERVENTI DI MODIFICA:** sostituzione di lapidi.
4. **ELEMENTI RILEVANTI:** prospetto compatto caratterizzato dalla simmetria scandita dai sovrastanti timpani e lesene laterali.
5. **STATO DI CONSERVAZIONE:** Buono ad eccezione della parte alta, dove si evidenziano macchie da dilavamento, deposito di sporco e attacco biologico in forma di licheni bianchi.
6. **INTERVENTI AMMISSIBILI:** Manutenzione ordinaria e straordinaria. E' vietata la costruzione di fioriere, pluviali, gronde, scossaline o parti accessorie che possano inficiarne il carattere di monumentalità.
7. **VINCOLI:**

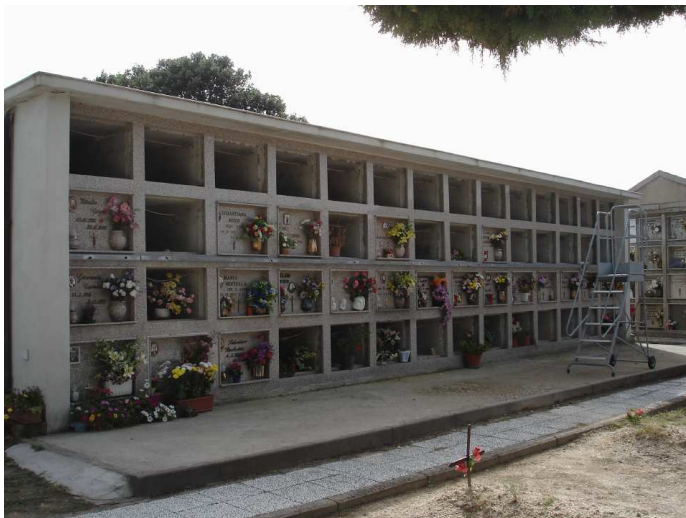
TUMULAZIONE COMUNALE N° 8

1. **TIPOLOGIA DI SEPOLTURA:** galleria di colombari frontali a 4 livelli.
2. **DATAZIONE DEL MANUFATTO:** fine anni novanta.
3. **INTERVENTI DI MODIFICA:**
4. **ELEMENTI RILEVANTI:** loculi ad apertura frontale con rivestimento in granito. Copertura piana con piccola veletta.
5. **STATO DI CONSERVAZIONE:** Buono.
6. **INTERVENTI AMMISSIBILI:** Manutenzione ordinaria e straordinaria. Rifacimento degli strati protettivi e pulitura del materiale lapideo. E' vietata la costruzione di fioriere, o parti accessorie che possano inficiarne il carattere di monumentalità.
7. **VINCOLI:**

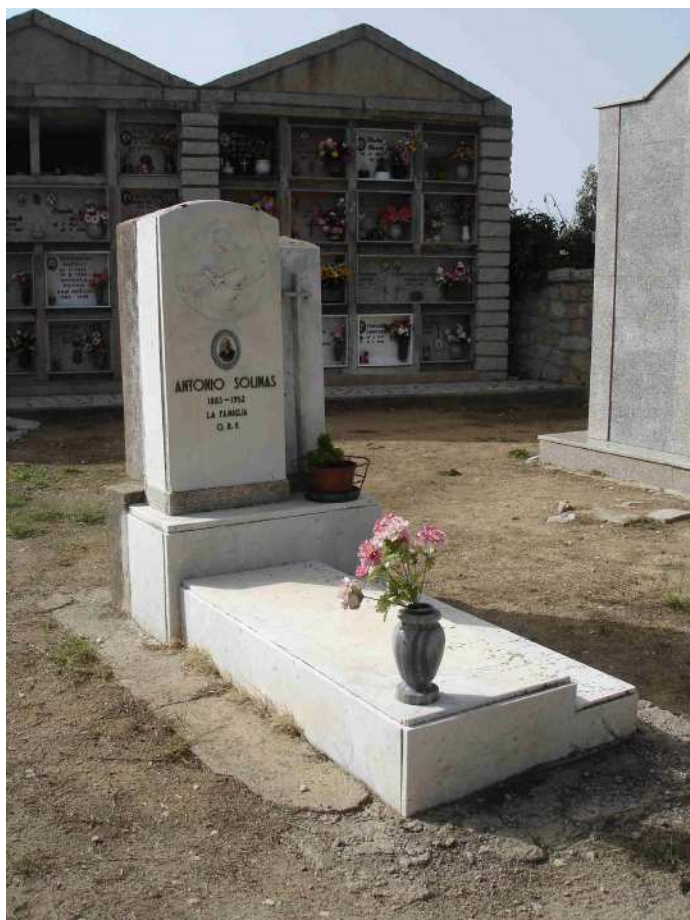
TUMULAZIONE PRIVATA N° 9

1. **TIPOLOGIA DI SEPOLTURA:** inumazione monumentale.
2. **DATAZIONE DEL MANUFATTO:** anni cinquanta.
3. **INTERVENTI DI MODIFICA:**
4. **ELEMENTI RILEVANTI:** lapide a rilievo.

5. **STATO DI CONSERVAZIONE:** Buono.
6. **INTERVENTI AMMISSIBILI:** Restauro conservativo. Pulitura del materiale lapideo ed eventuali trattamenti consolidanti, idrorepellenti, antimacchia e antimuffa . E' vietata la costruzione di fioriere, o parti accessorie che possano inficiarne il carattere di monumentalità.

7. **VINCOLI:** Il progetto del restauro, dovrà contenere oltre gli elaborati grafici, con l'individuazione del manufatto, fotografie e una relazione con dettagliate informazioni sugli interventi da eseguire, in particolare per quanto riguarda il trattamento del materiale lapideo. Per il rilascio dell'autorizzazione, è previsto il nulla osta della Soprintendenza per i Beni Architettonici ed il Paesaggio e per il patrimonio Storico Artistico e demoetnoantropologico.

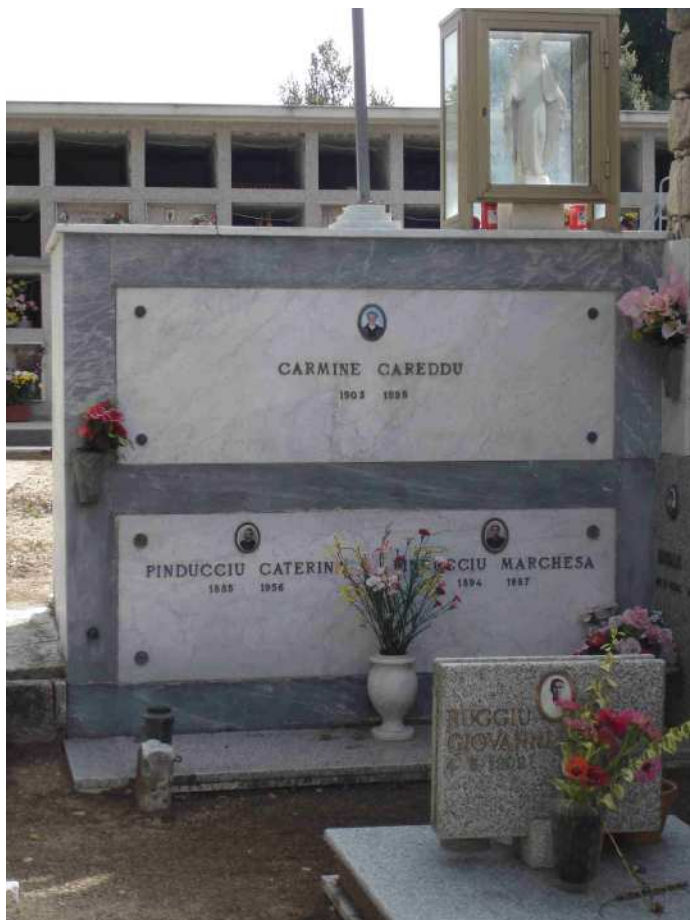
TUMULAZIONE PRIVATA N° 10

1. **TIPOLOGIA DI SEPOLTURA:** Edicola funeraria con loculo ad apertura frontale a due livelli.
2. **DATAZIONE DEL MANUFATTO:** anni ottanta.
3. **INTERVENTI DI MODIFICA:**
4. **ELEMENTI RILEVANTI:** finitura in materiale lapideo , uso della bicromia.
5. **STATO DI CONSERVAZIONE:** Buono.
6. **INTERVENTI AMMISSIBILI:** Restauro conservativo. Pulitura del materiale lapideo ed eventuali trattamenti consolidanti, idrorepellenti, antimacchia e antimuffa . E' vietata la costruzione di fioriere, o parti accessorie che possano inficiarne il carattere di monumentalità.
7. **VINCOLI:**

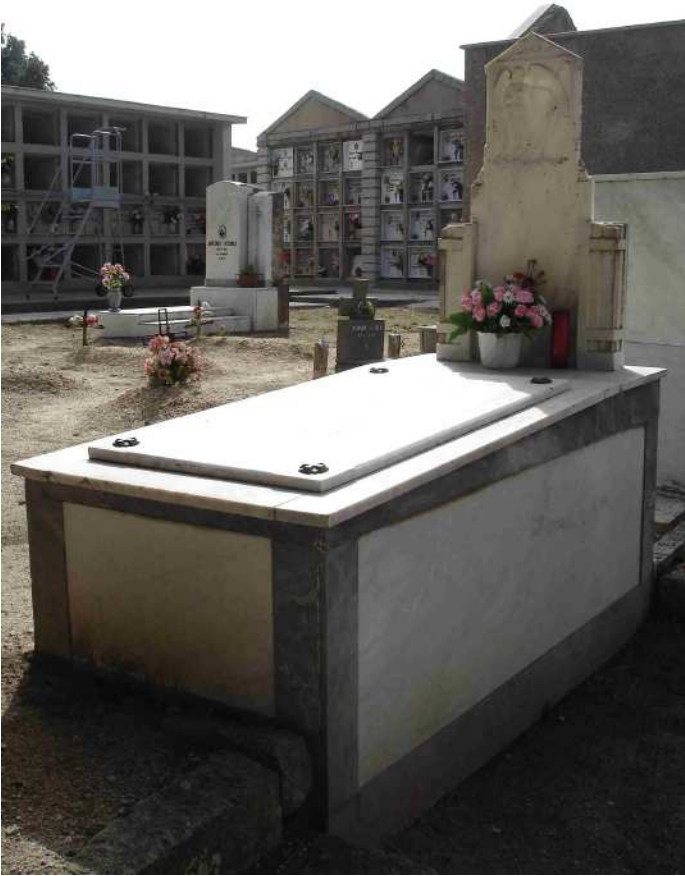
TUMULAZIONE PRIVATA N° 11

1. **TIPOLOGIA DI SEPOLTURA:** Edicola funeraria con loculo ad apertura superiore a 1 livello.
2. **DATAZIONE DEL MANUFATTO:** fine anni quaranta.
3. **INTERVENTI DI MODIFICA:**

4. **ELEMENTI RILEVANTI:** finitura in materiale lapideo , uso della bicromia.
5. **STATO DI CONSERVAZIONE:** Buono.
6. **INTERVENTI AMMISSIBILI:** Restauro conservativo. Pulitura del materiale lapideo ed eventuali trattamenti consolidanti, idrorepellenti, antimacchia e antimuffa . E' vietata la costruzione di fioriere, o parti accessorie che possano inficiarne il carattere di monumentalità.

7. **VINCOLI:** Il progetto del restauro, dovrà contenere oltre gli elaborati grafici, con l'individuazione del manufatto, fotografie e una relazione con dettagliate informazioni sugli interventi da eseguire, in particolare per quanto riguarda il trattamento del materiale lapideo. Per il rilascio dell'autorizzazione, è previsto il nulla osta della Soprintendenza per i Beni Architettonici ed il Paesaggio e per il patrimonio Storico Artistico e demoetnoantropologico.
